**OPINIA**  
**O STANIE TECHNICZNYM**  
**PAŁACU BISKUPIEGO W OTMUCHOWIE**

**OBIEKT: PAŁAC BISKUPI**

**ADRES: OTMUCHÓW, UL. ZAMKOWA 6**

**PAŹDZIERNIK 2015 r.**

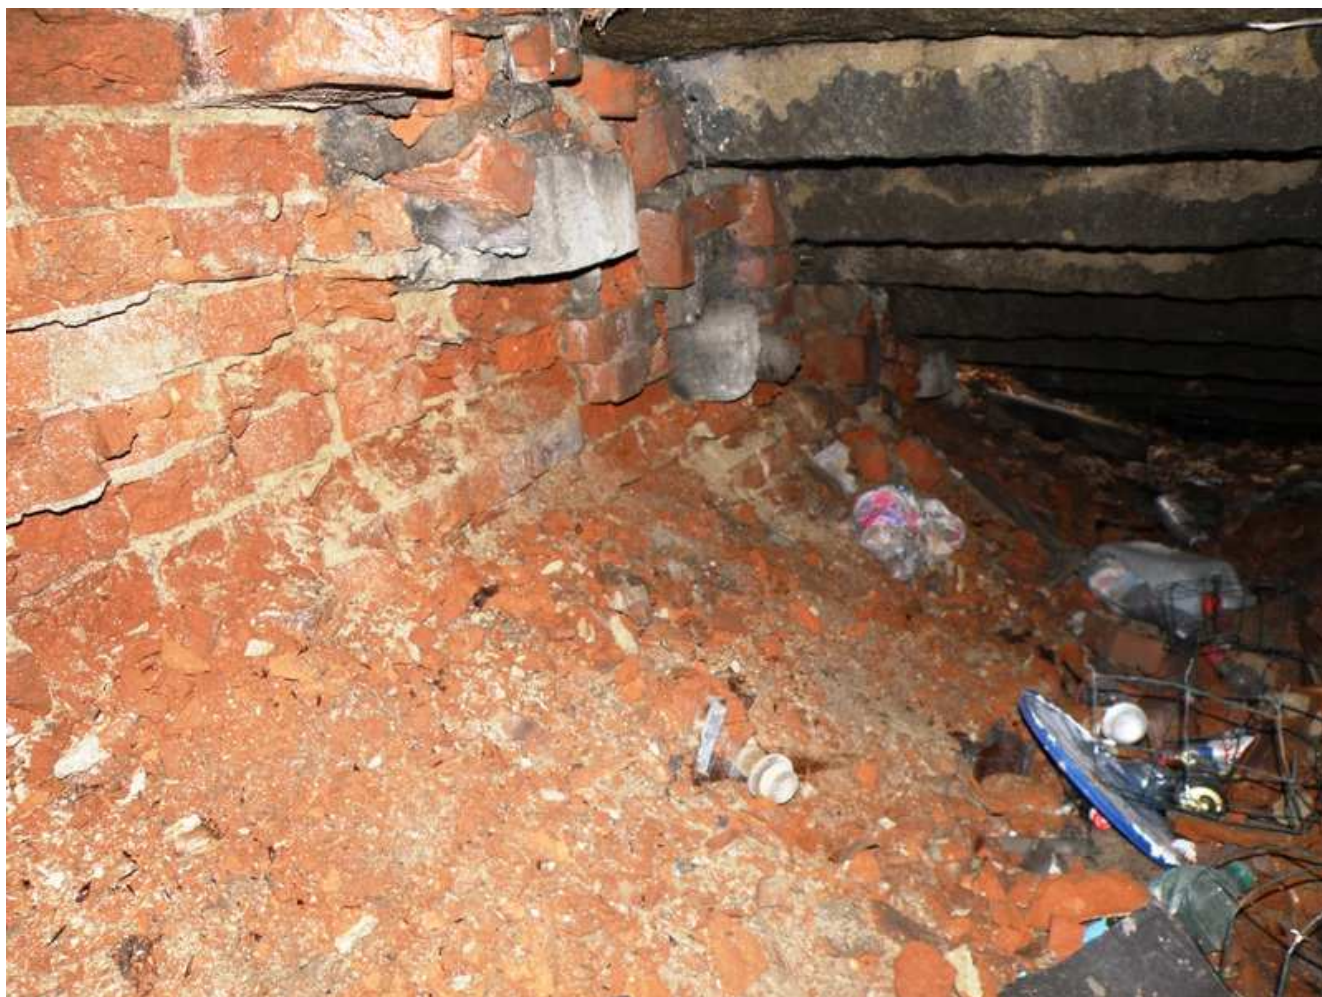
Wykruszone na ponad  $\frac{1}{2}$  cegły lico ściany

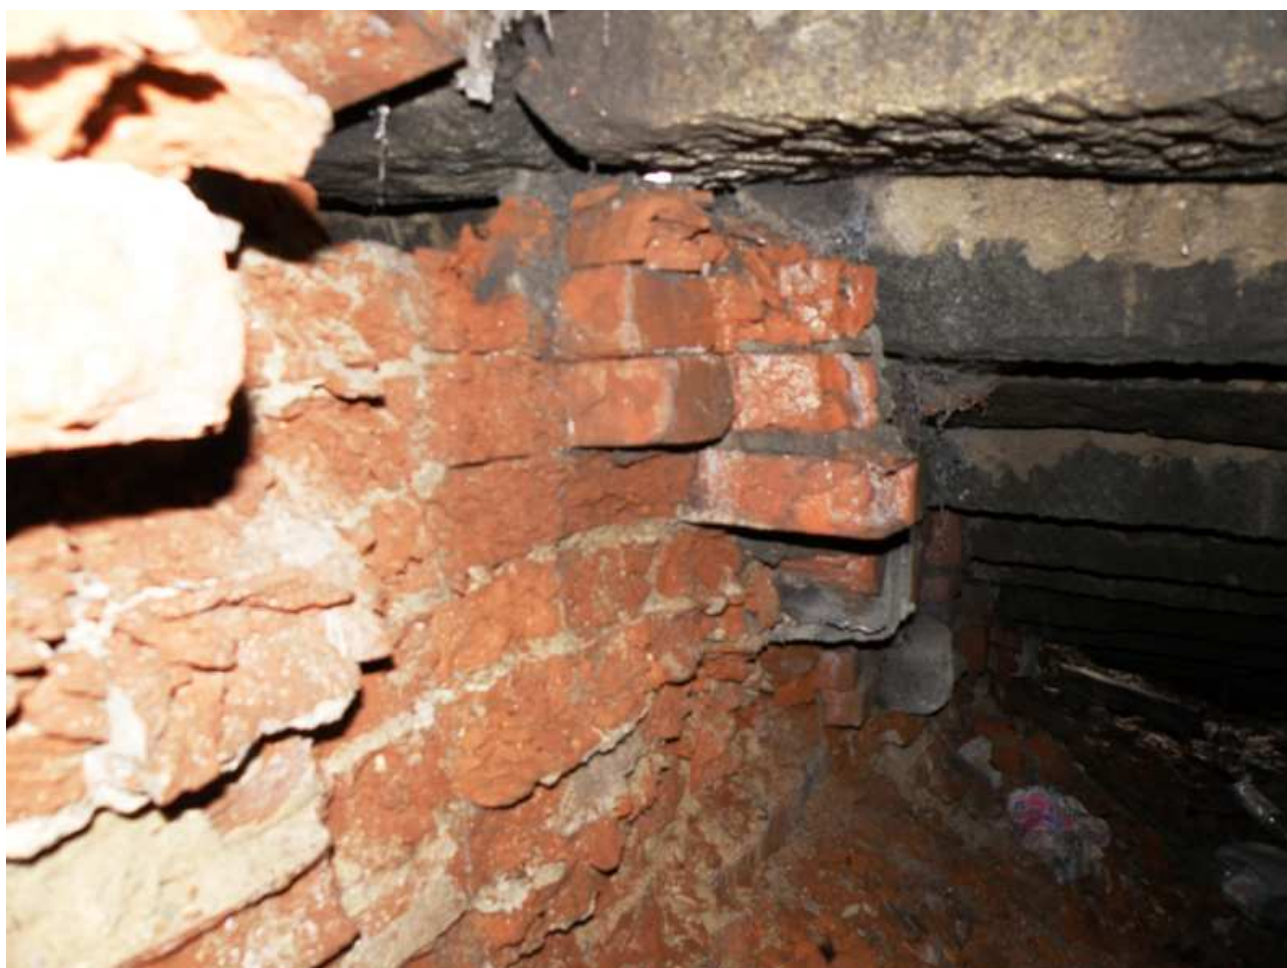
Widoczne ubytki ściany na prawie 1 cegłę

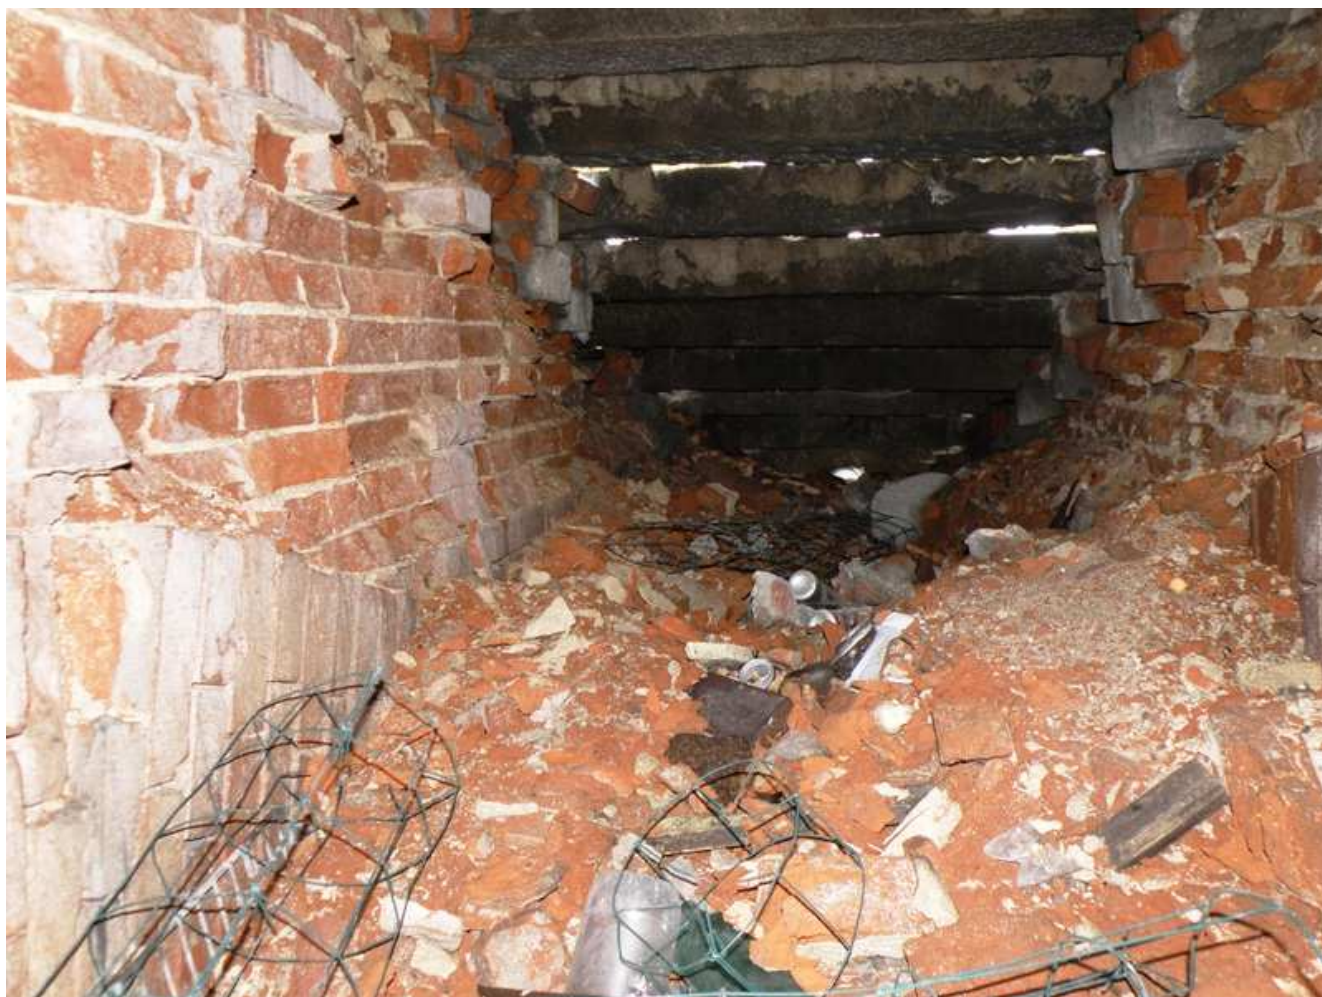
Ubytki ścian podpierających schody

kostką betonową „Polbruk”. Pod spocznikiem schodów znajduje się piwnica z wejściem z poziomego terenu. Pod schodami jest wolna przestrzeń rozdzielona ścianami, na których opierają się granitowe stopnice. Ściany te wymurowane są na łękach ceglanych. Stan techniczny schodów jest przed awaryjny. Ściany, na których opierają się stopnice są silnie zmurszałe, rozwarstwione, a na części długości praktycznie już ich nie ma. Łęki ceglane na których stoją te ściany zachowane są w stanie dobrym. Stopnice granitowe zachowały się w dobrym stanie technicznym. Mają nieliczne ubytki. Stopnie na skutek wykruszenia się ścian w niektórych miejscach nieznacznie opadły, poprzesuwały się, odkształciły się względem płaszczyzny poziomej. W trakcie tych odkształceń zaklinowały się i tylko dzięki temu nie doszło jeszcze do zawalenia. W chwili obecnej stanowią zagrożenie katastrofą.

Główną przyczyną zniszczeń jest długotrwała eksploatacja obiektu zbudowanego w początkowych latach XVIII wieku, spowodowała ona naturalne zniszczenia np. stolarki okiennej i drzwiowej. Schody uległy zniszczeniu na skutek działań warunków atmosferycznych. Stopnice zachowały się w dobrym stanie, ale ściany je podpierające uległy zupełnej erozji przez kilkakrotne każdej zimy cykle zamarzania i odmarzania. Na skutek opadów deszczu bądź śniegu woda szparami między stopnicami przedostawała się pod schody, ściany nasiąkały. Mokre cegły zimą zamarzały i rozwarstwiały się. W trakcie rozmrażania odspojone fragmenty cegieł odpadały od muru.

**W chwili obecnej konieczne zabezpieczyć przed zawaleniem przez odpowiednie podstemplowanie lub wyłączyć z użytkowania.**

- W trakcie remontu rozebrać posadzkę z kostki betonowej i wykonać nową posadzkę z płyt granitowych.
- Rozebrać stopnice granitowe i je wyremontować.
- Ściany podpierające stopnice rozebrać i wymurować nowe.

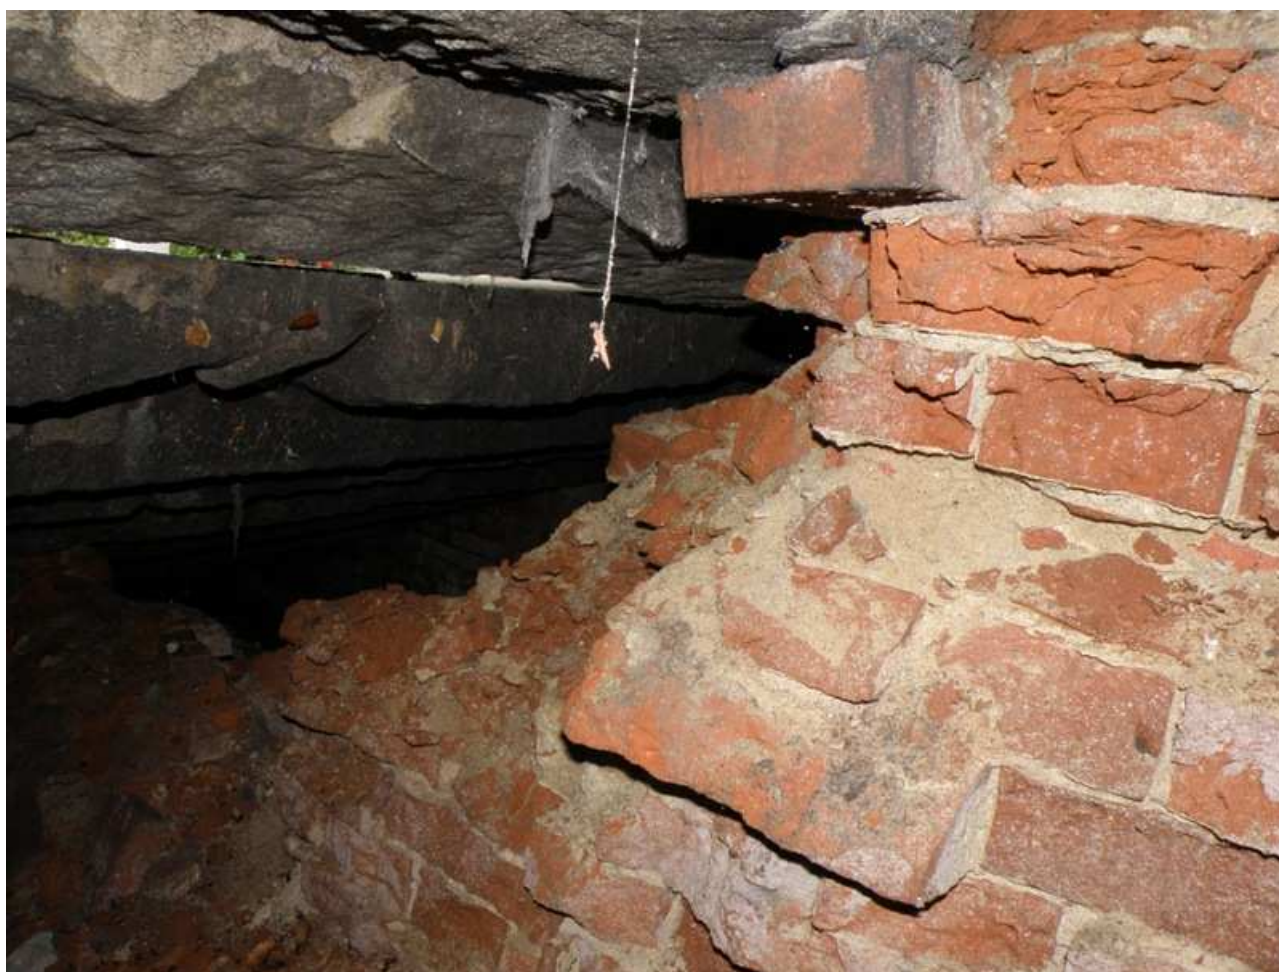
Widoczny zupełny brak podparcia stopnic

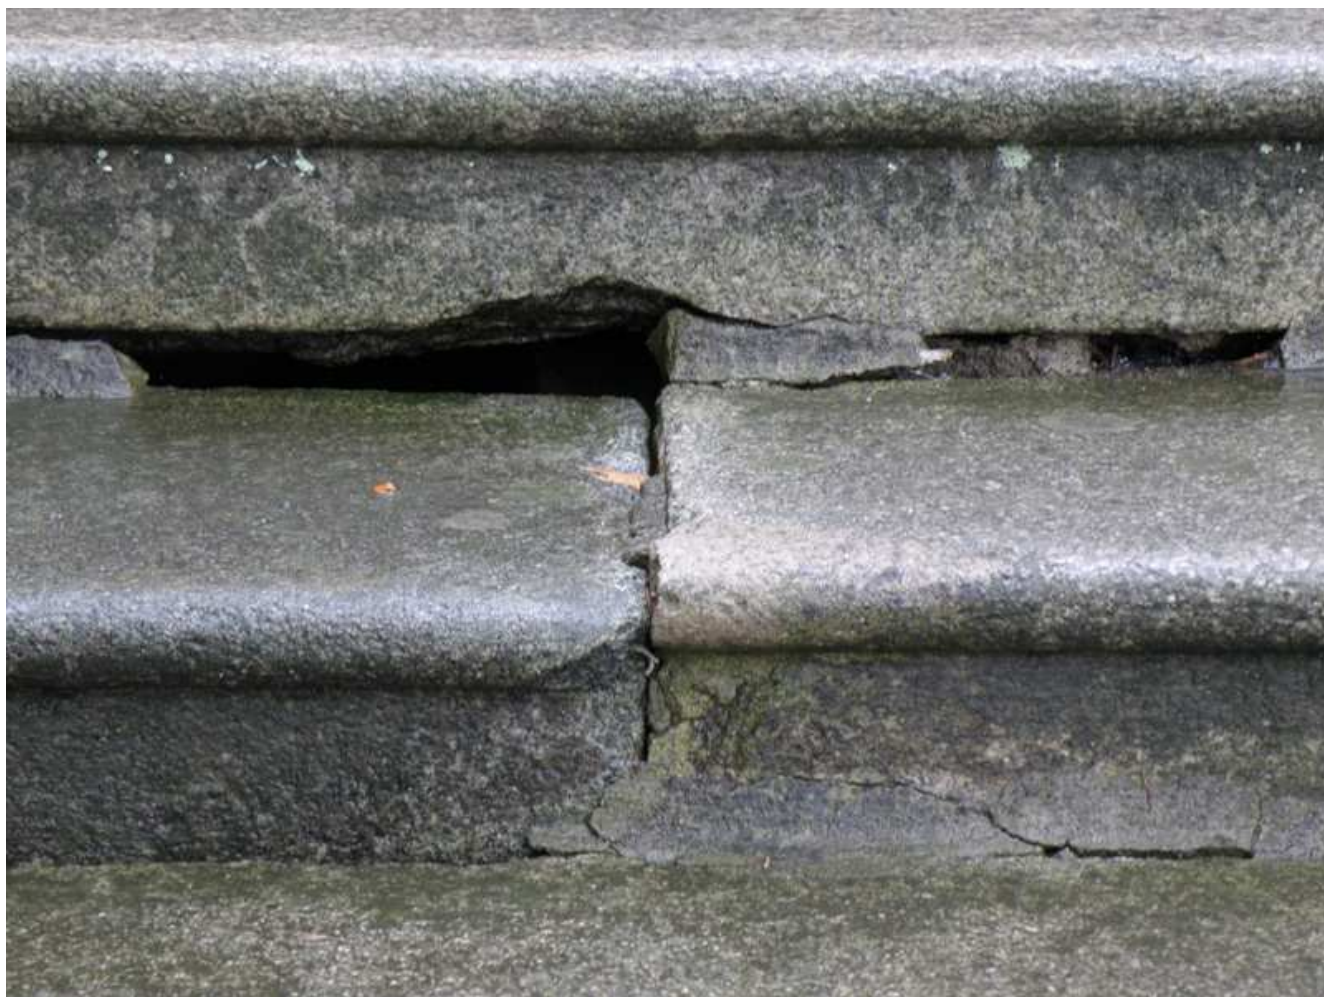
Ubytki w stopnicach kamiennych

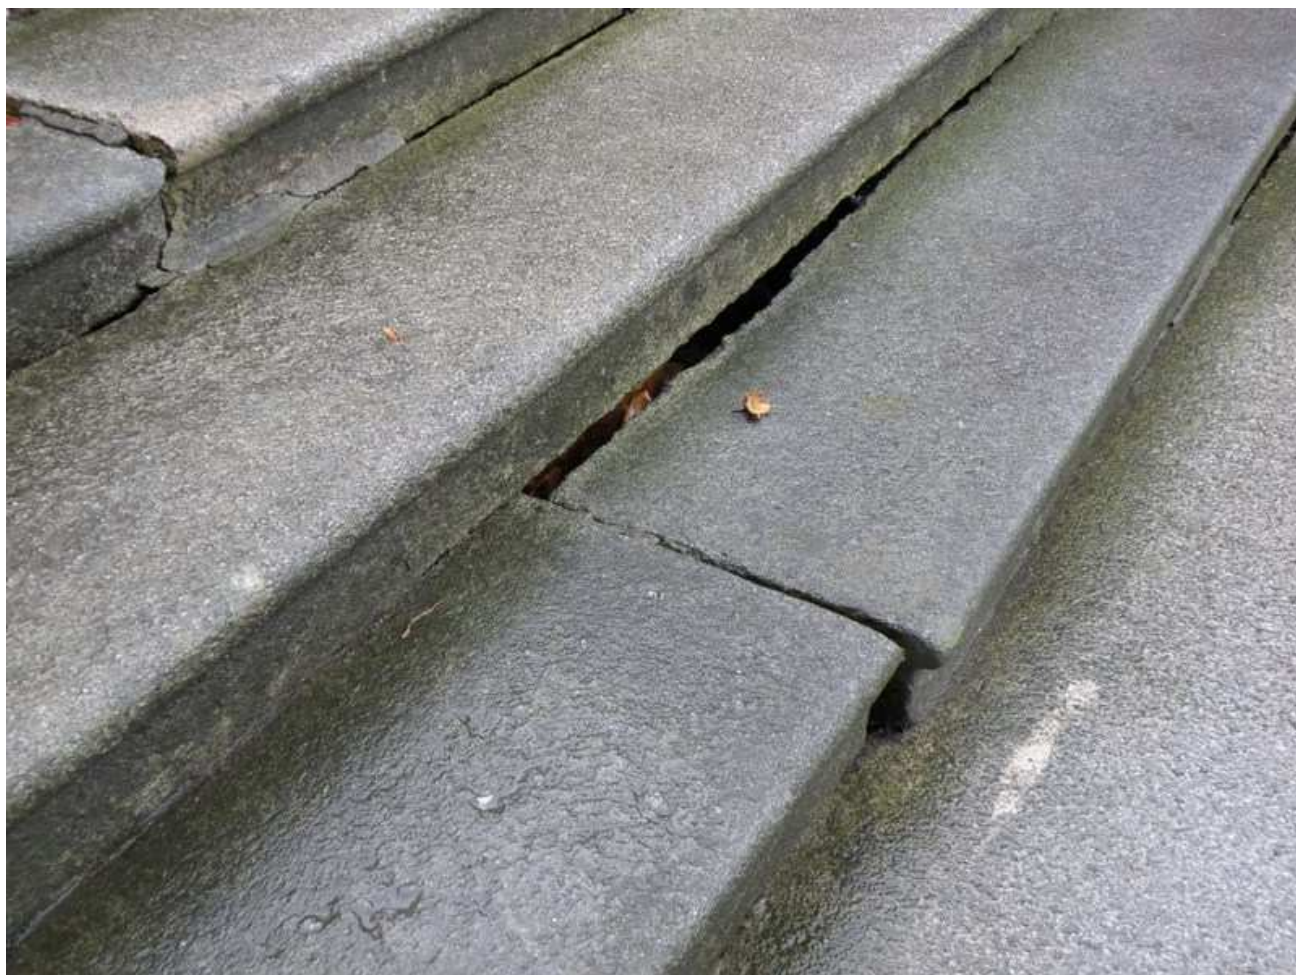
Przesunięte stopnice schodów zewnętrznych

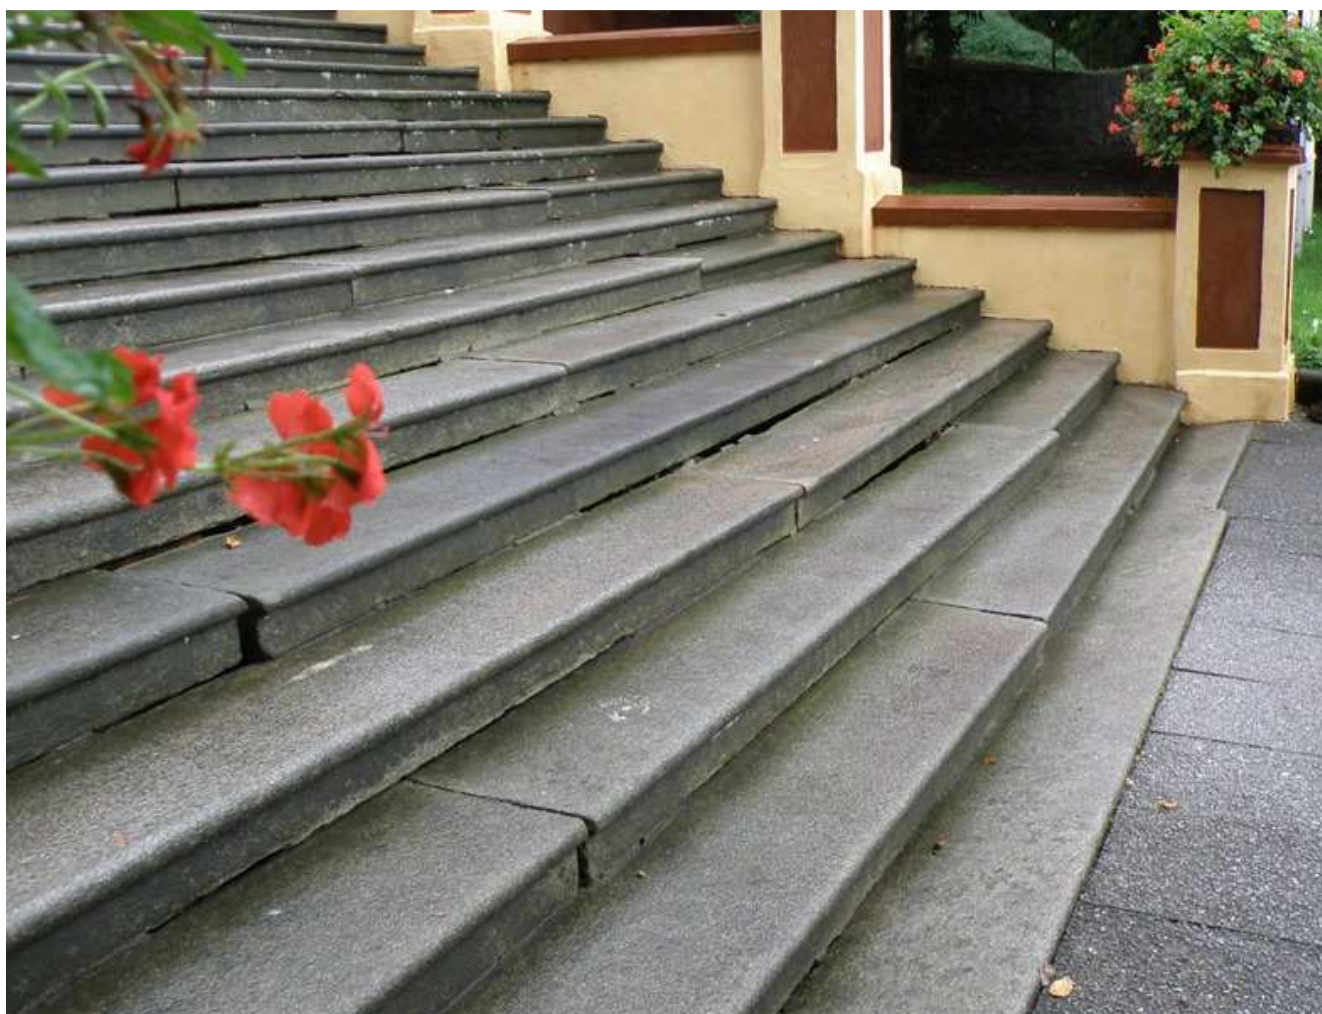
Deformacje schodów kamiennych

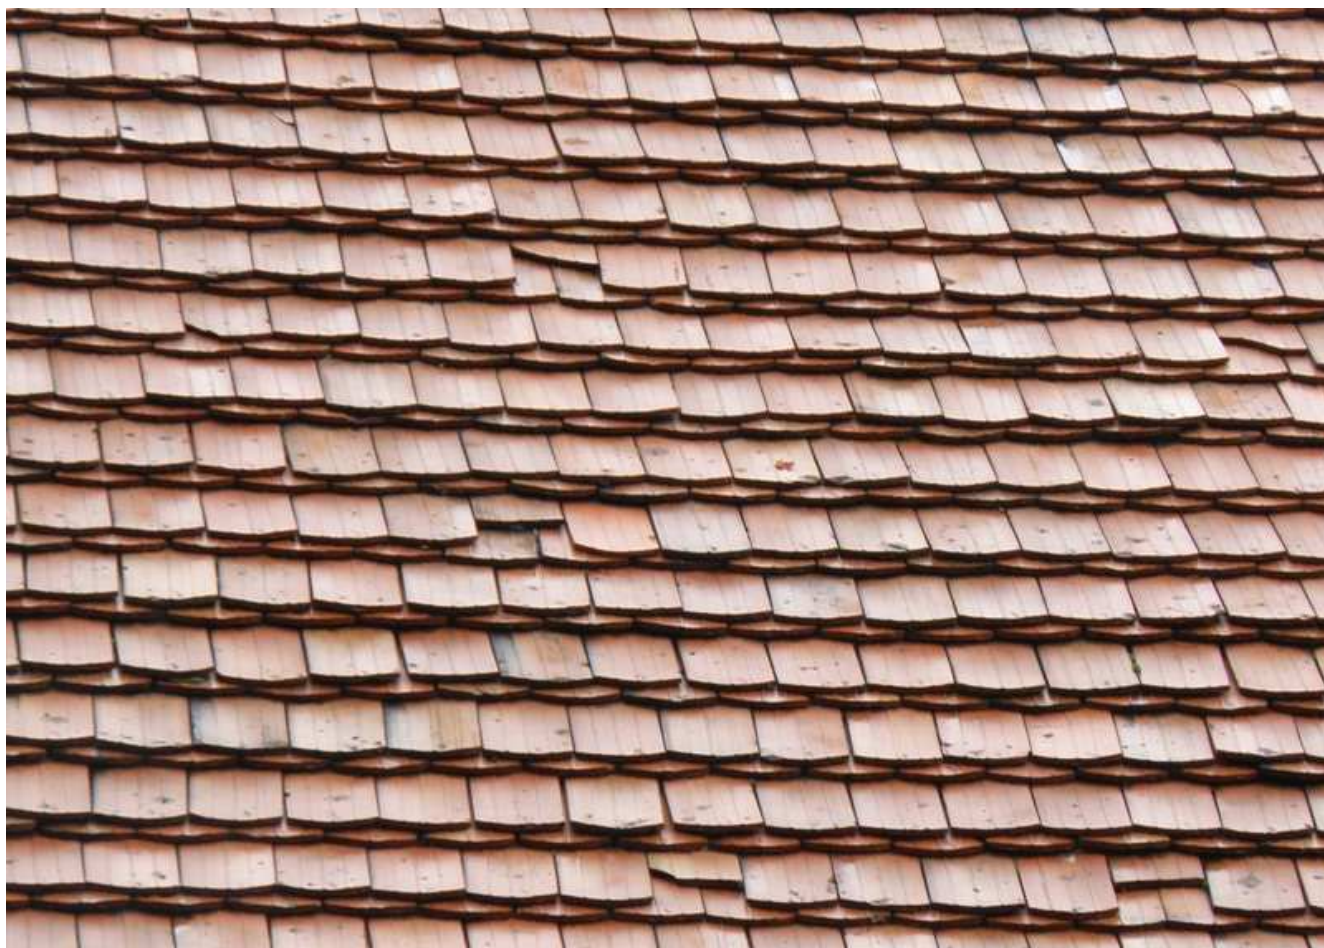
Zniszczona powierzchnia dachówek

dachówek nastąpiło prawdopodobnie podczas ich klawiszowania w trakcie dużych porywów wiatru. Zagrzybienie elementów drewnianych dachu nastąpiło przez zalewanie tych elementów wodą opadową przez nieszczelne okienko połaciowe.

Przyczyną lania się wody po ścianie zachodniej przybudówki jest zatkana liśćmi rynna. Zniszczenia pokrycia dachowego wynikają z wielu przyczyn. Stan dachówek wskazuje na zniszczenia przez grad, albo występowanie w glinie, z której były zrobione margla. Popękanie

- Wymienić pokrycie z dachówki karpiówki podwójnie w koronkę. Zaleca się pod dachówkę zastosować folię dachową.
- Wyremontować kominy
- Całość drewna zaimpregnować preparatami owado i grzybobójczymi.
- Elementy zagrzybione wymienić na nowe.
- Przy kominie (rozstaw osiowy krokwi 1,42 m), wstawić dodatkowe krokwie.
- Rozebrać istniejącą podłogę, Usunąć zalegający gruz z poprzednich remontów dachu i wykonać nową podłogę z desek grubości min 30 mm lub z płyt OSB grubości 28 mm.

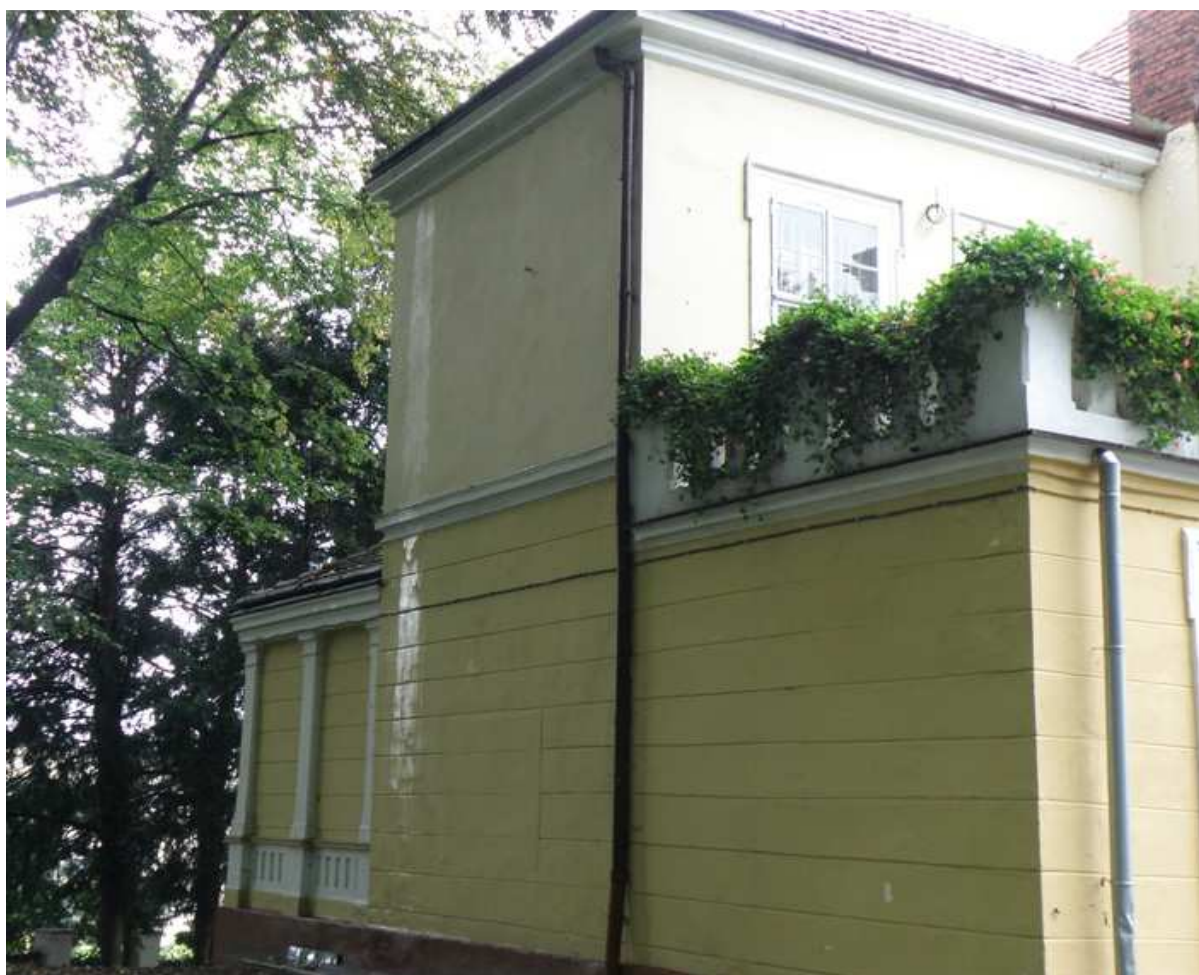
Lejąca się woda po ścianie przybudówki

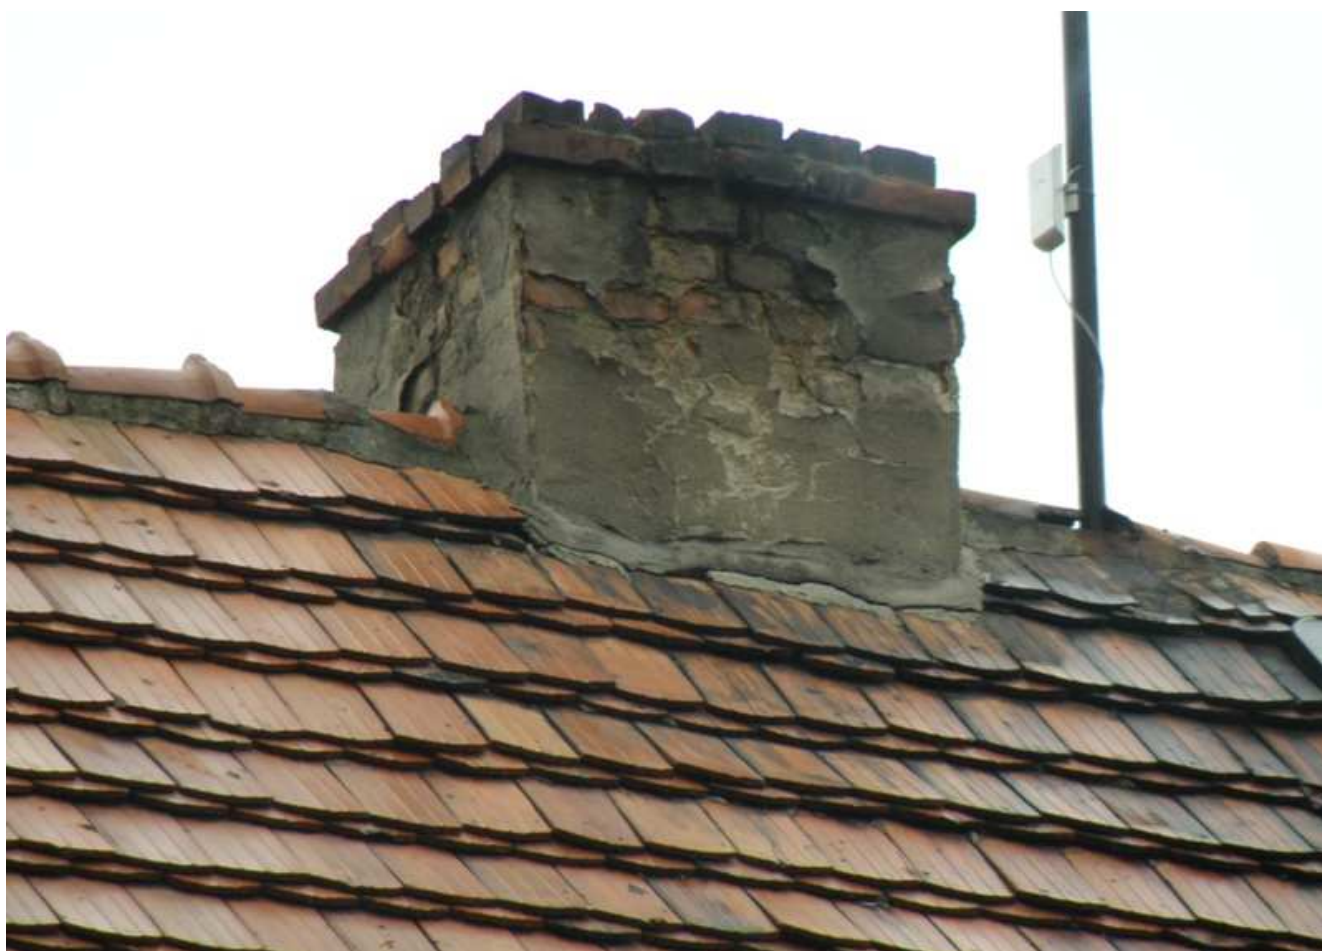
Zniszczona czapka kominowa i obsypujący się tynk

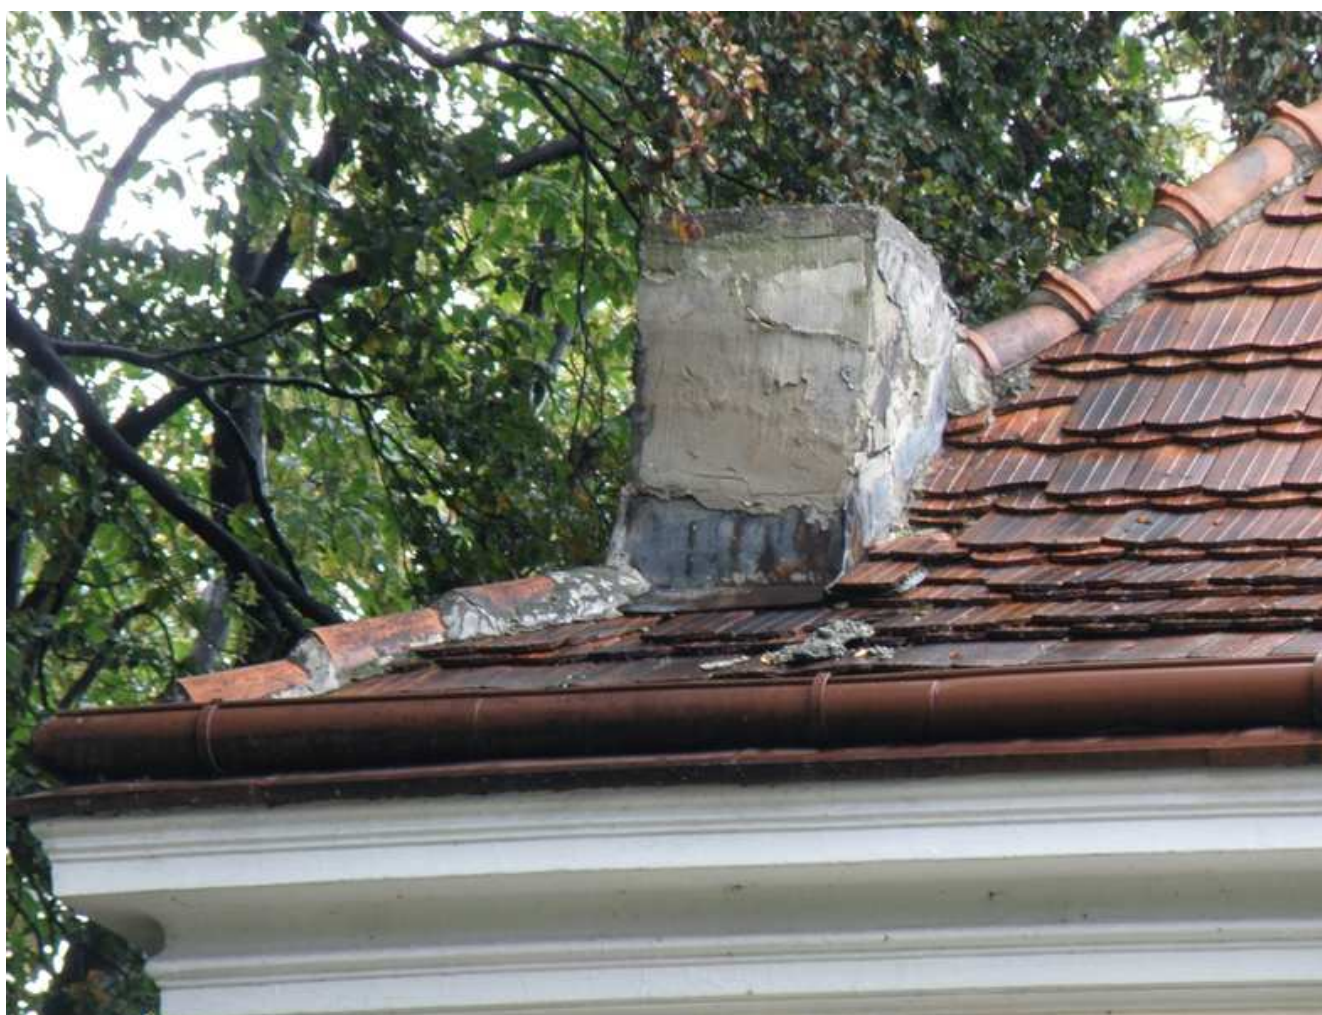
Komin po próbach remontu

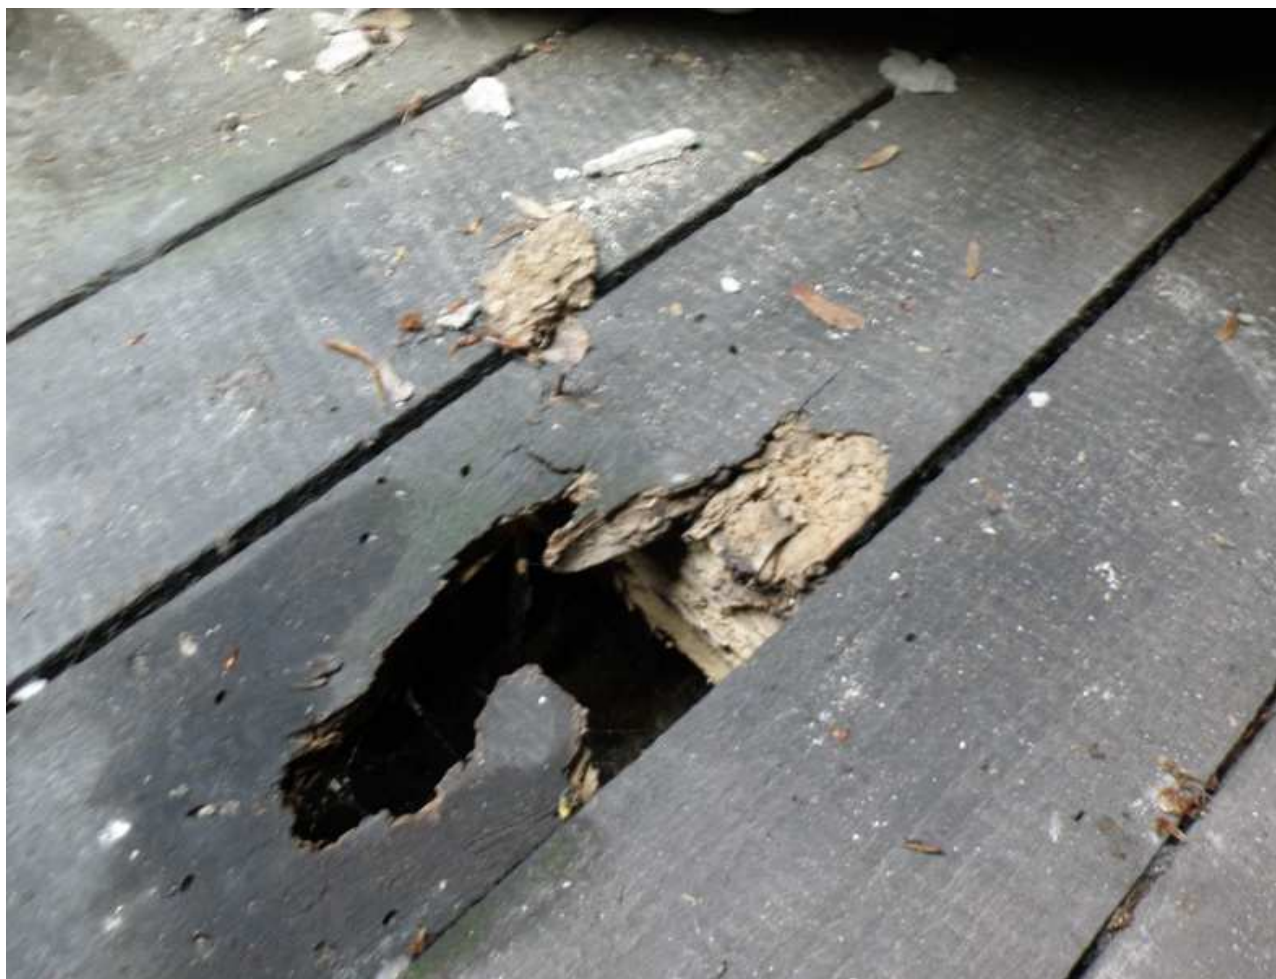
Zagrzybiona podłoga na strychu i znajdująca się pod nią belka

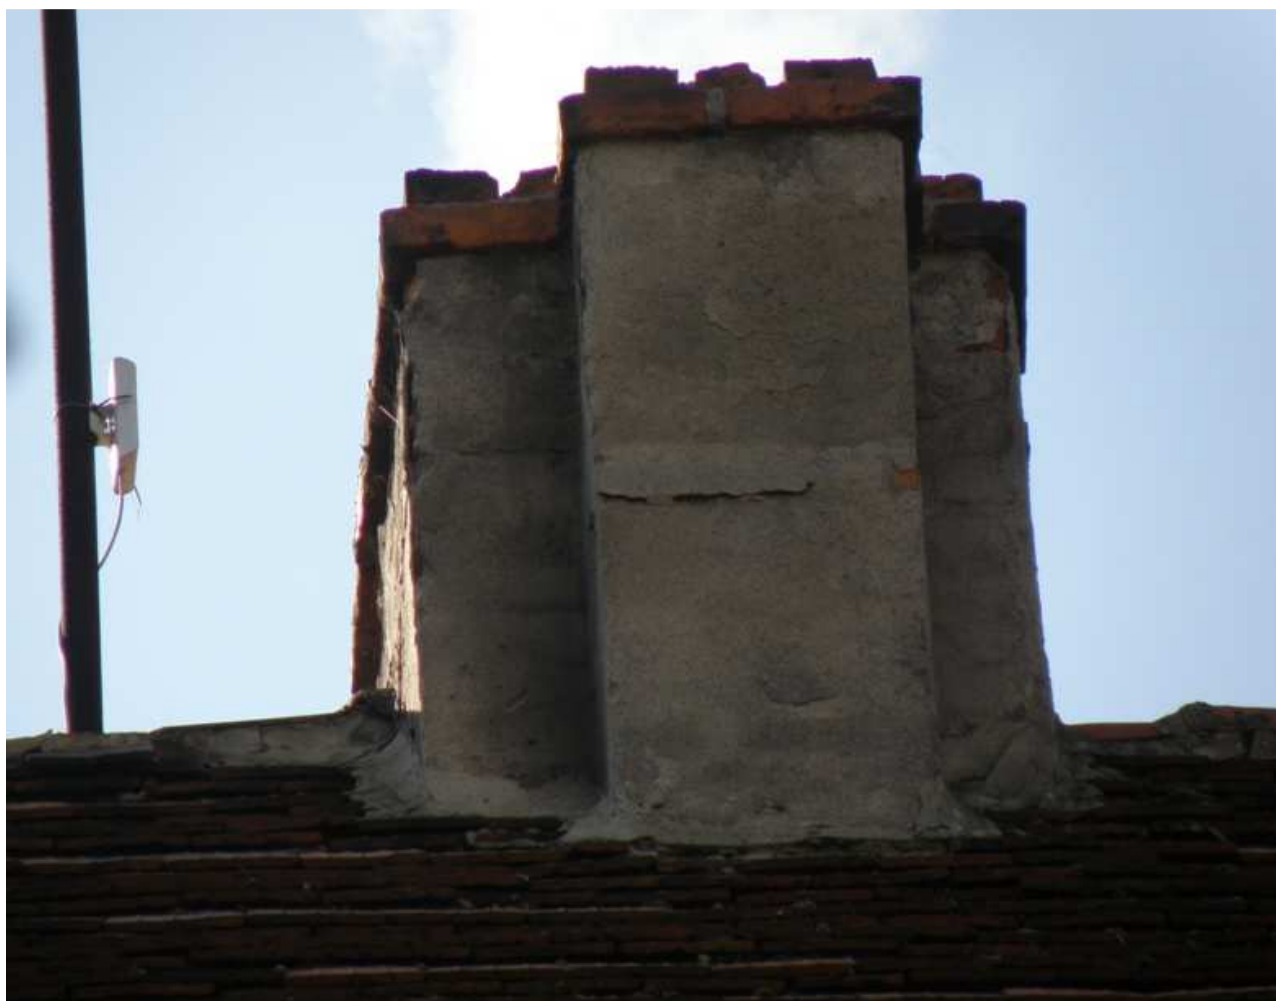
Zniszczona czapka kominowa i obsypujący się tynk

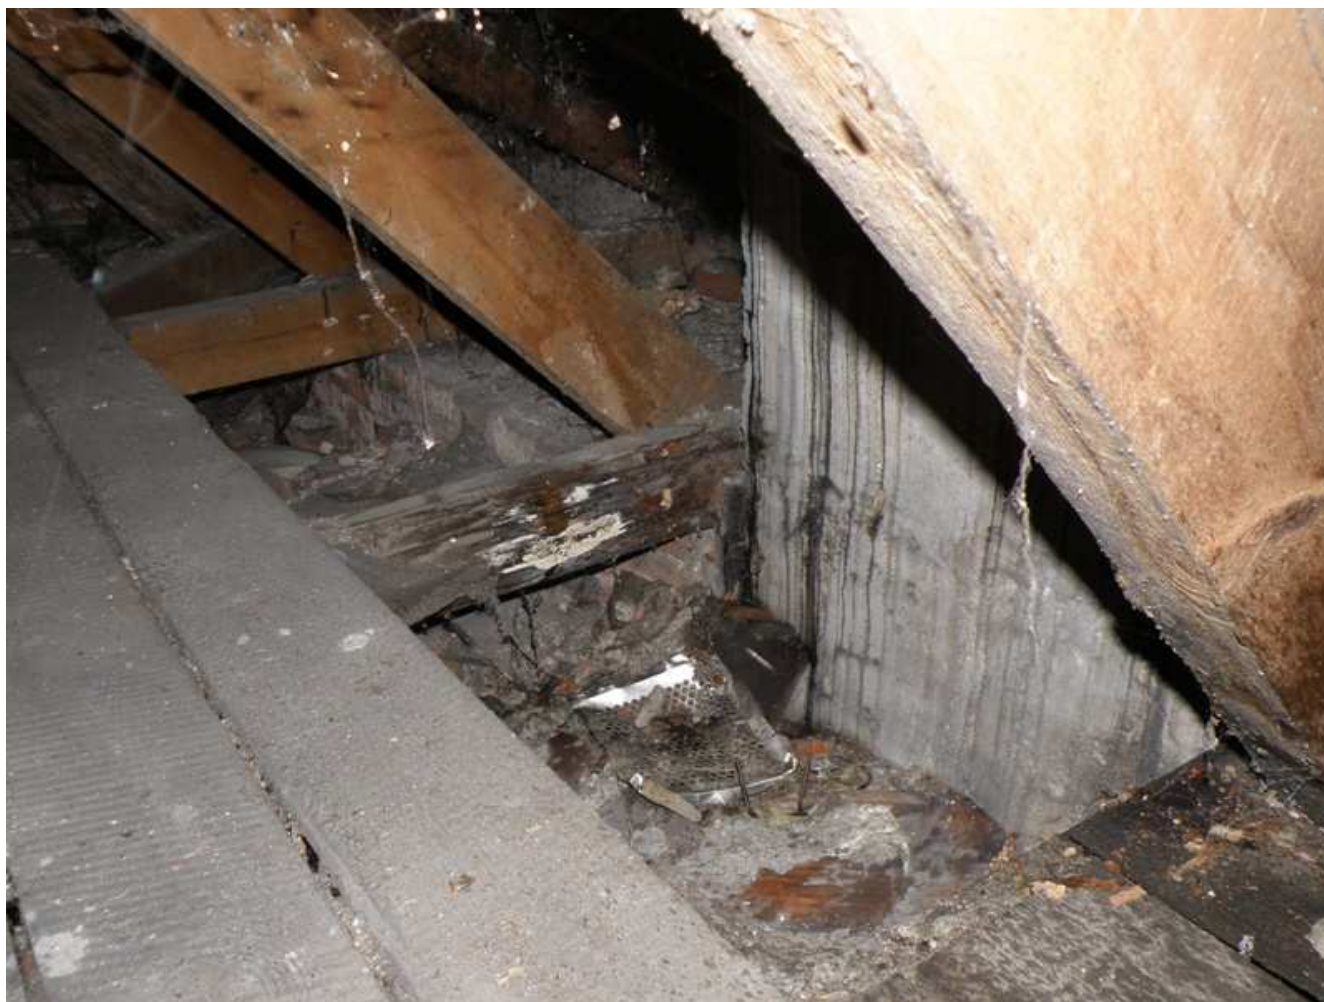
Zagrzybiona belka pod podłogą

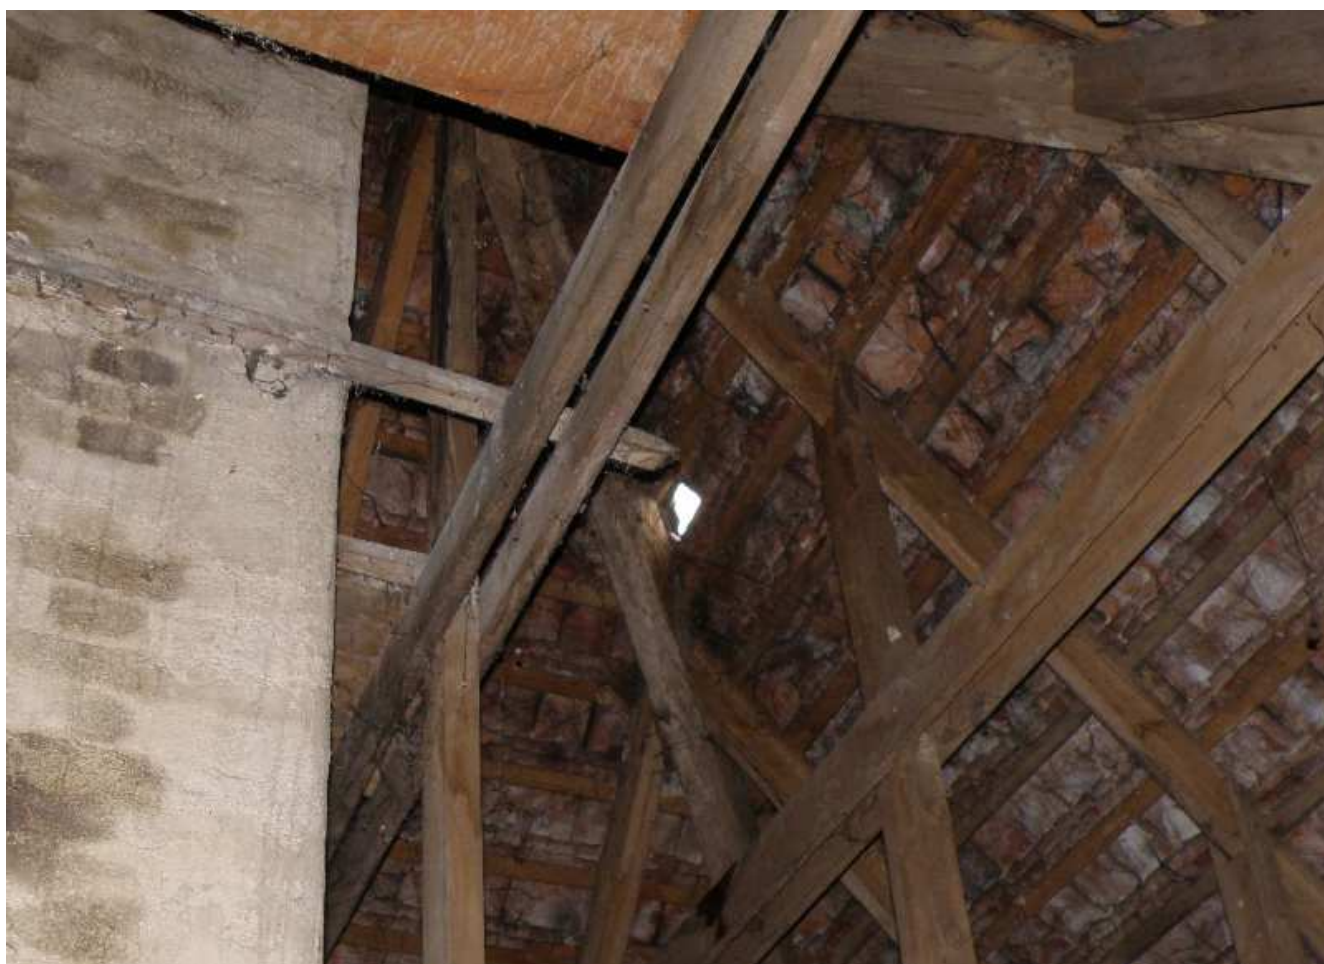
Dziura w pokryciu dachowym
