**OPINIA**  
**O STANIE TECHNICZNYM**  
**PAŁACU BISKUPIEGO W OTMUCHOWIE**

**OBIEKT: PAŁAC BISKUPI**

**ADRES: OTMUCHÓW, UL. ZAMKOWA 6**

**PAŹDZIERNIK 2015 r.**

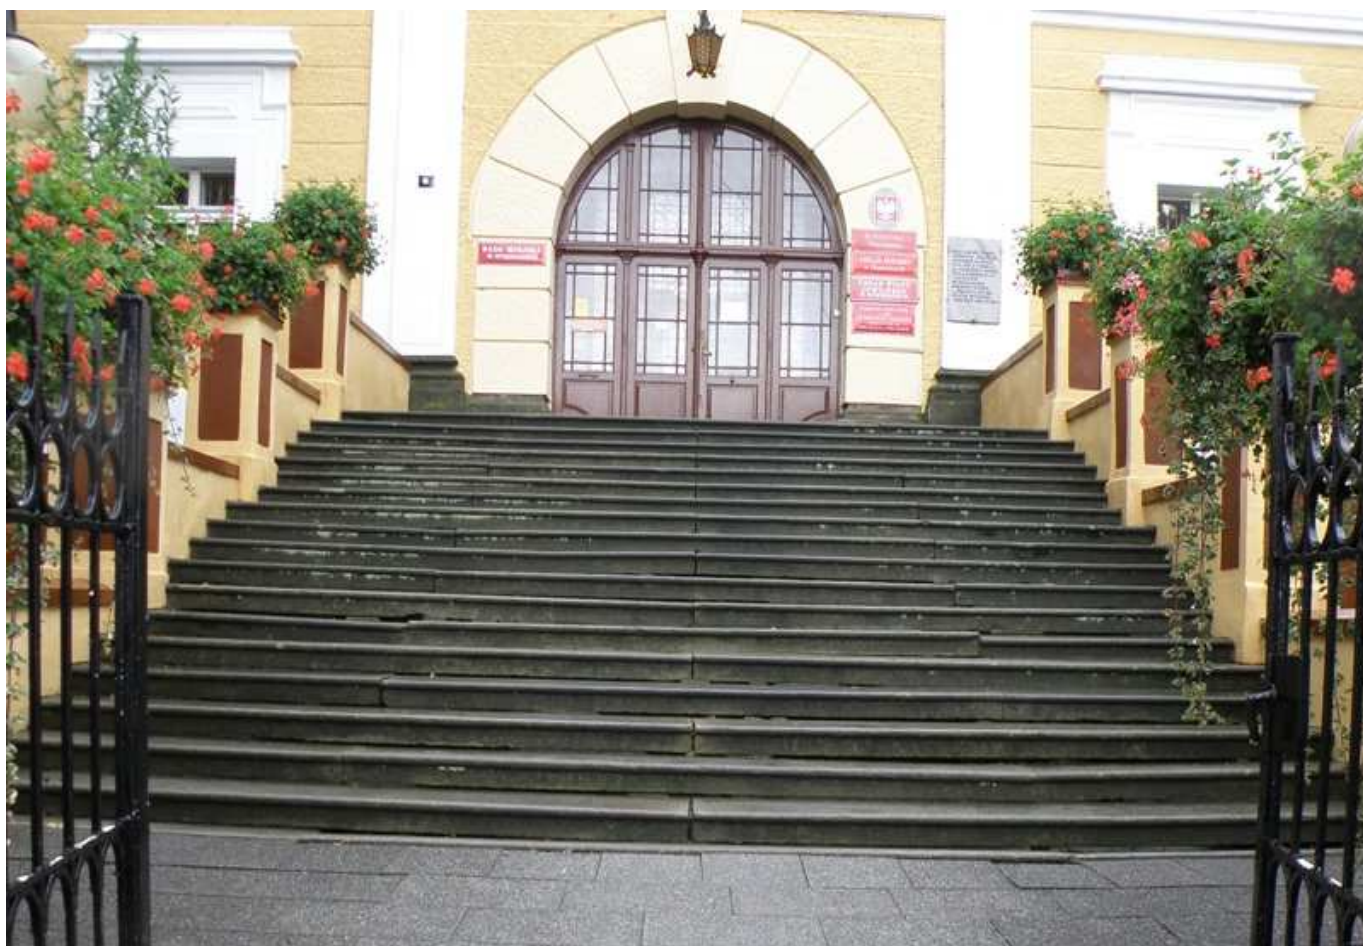
Widok schodów od przodu

kostką betonową „Polbruk”. Pod spocznikiem schodów znajduje się piwnica z wejściem z poziomego terenu. Pod schodami jest wolna przestrzeń rozdzielona ścianami, na których opierają się granitowe stopnice. Ściany te wymurowane są na łękach ceglanych. Stan techniczny schodów jest przed awaryjny. Ściany, na których opierają się stopnice są silnie zmurszałe, rozwarstwione, a na części długości praktycznie już ich nie ma. Łęki ceglane na których stoją te ściany zachowane są w stanie dobrym. Stopnice granitowe zachowały się w dobrym stanie technicznym. Mają nieliczne ubytki. Stopnie na skutek wykruszenia się ścian w niektórych miejscach nieznacznie opadły, poprzesuwały się, odkształciły się względem płaszczyzny poziomej. W trakcie tych odkształceń zaklinowały się i tylko dzięki temu nie doszło jeszcze do zawalenia. W chwili obecnej stanowią zagrożenie katastrofą.
